COMPRENDRE LE COMPORTEMENT GEOTECHNIQUE DU PARC DES BUTTES-CHAUMONT EN RECONSTITUANT SON HISTOIRE

UNDERSTANDING THE GEOTECHNICAL BEHAVIOR OF BUTTES-CHAUMONT PARK BY RECONSTRUCTING ITS HISTORY.

Gildas NOURY¹, Clara LEVY¹, Isabelle HALFON¹, Margaux FLIPO-HOUZE¹, Florian MASSON¹, Marc PERUZZETTO¹

¹ BRGM, Orléans, France.

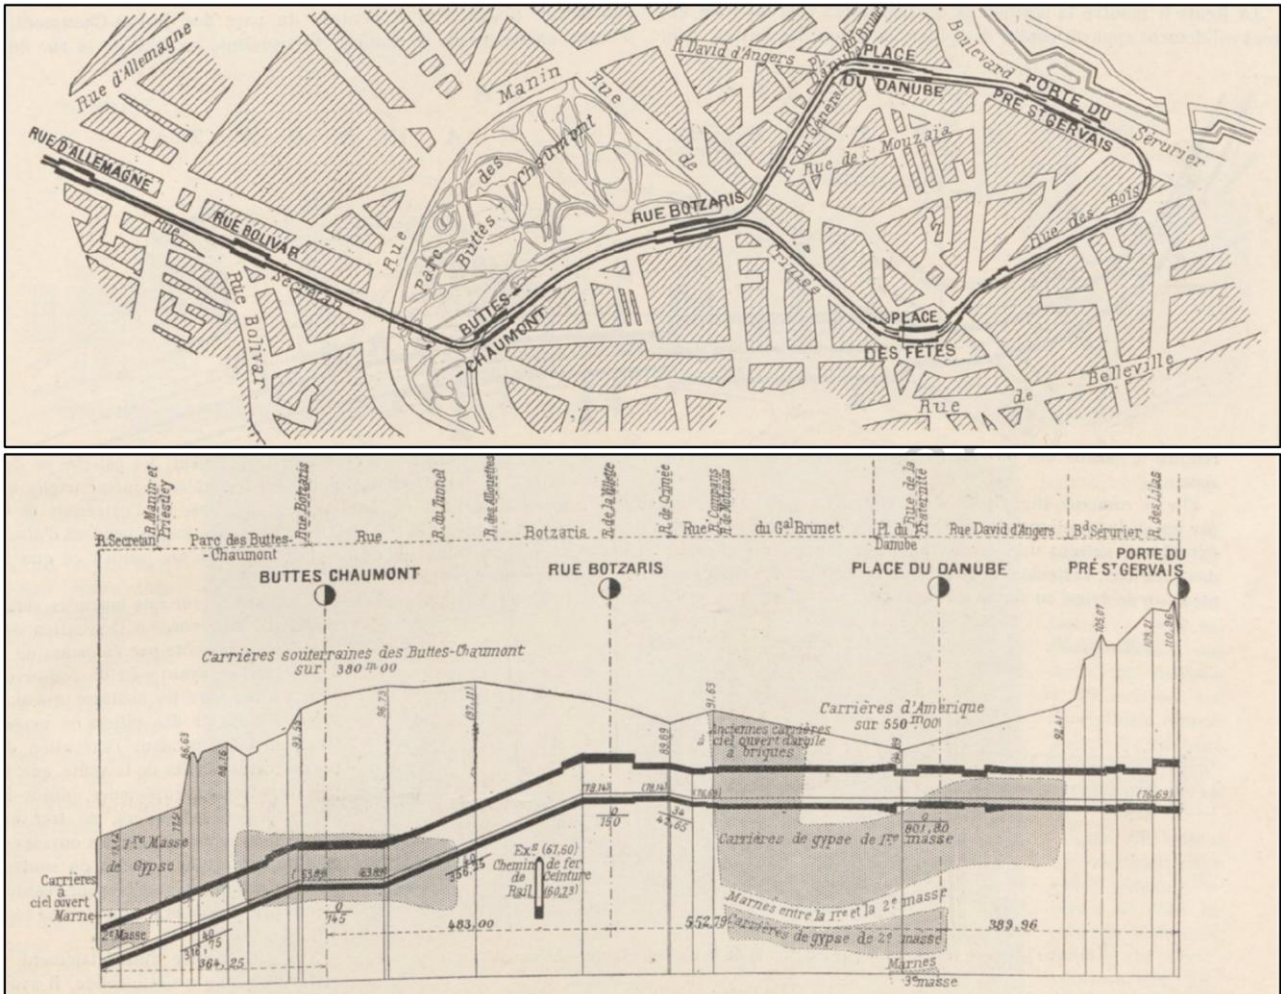
La construction de l'actuelle ligne 7bis du métro dans les années 1900 comble partiellement ces lacunes : les carrières souterraines sont retrouvées le long de la ligne sous la rue Botzaris (Figure 2) ; elles ont bien été comblées mais par des argiles molles qui vont complexifier l'aménagement des voies. Des vides résiduels sont également découverts, ce qui montre bien que le comblement n'a pas été entièrement effectué.

Figure 2. Extrémité de l'actuelle ligne de métro 7 bis : plan et profil en long (Suquet, 1911)

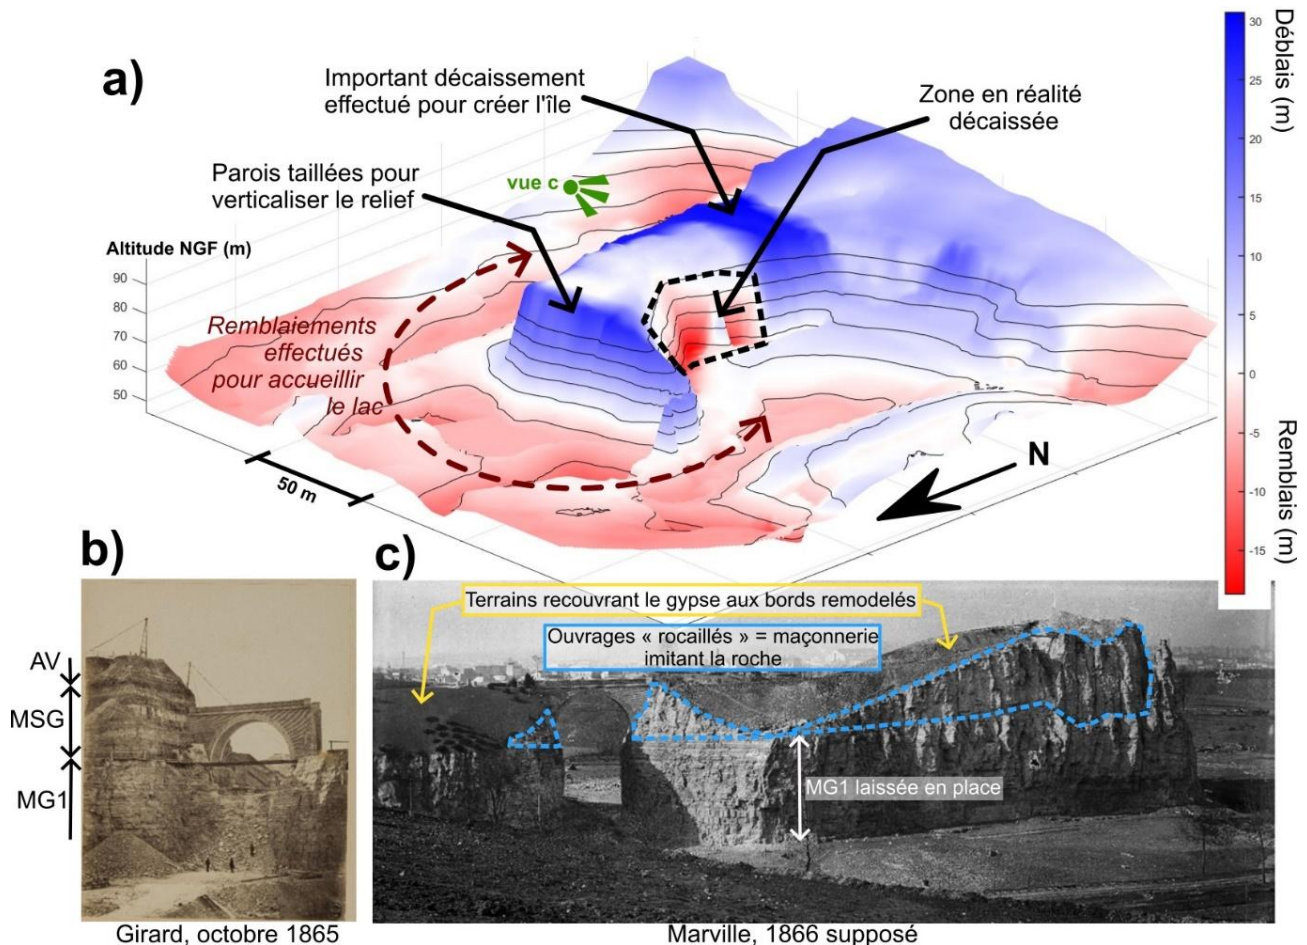
Figure 3. a) Modèle topographique 3D avant/après l'aménagement du parc au niveau de l'île ; b) et c) Vues de la paroi est de l'île (Girard, 1865 et Marville, vers 1866)

Les reportages de Marville et de Girard, avec des clichés pris en chambre grand format, illustrent de manière incroyablement précise ces travaux (Figure 2c). On comprend avec ces photos les travaux menés pour rendre cette zone encore plus verticale : le bas des parois (gypse des MG1) a non seulement été retaillé, mais des murs de soutènement ont aussi été ajoutés au-dessus. Ces murs sont une maçonnerie de blocs de gypse et de meulière et leur parement extérieur est un « rocailage », qui imite la roche d'une manière telle que la transition entre le gypse en place et les ouvrages est parfois imperceptible. À côté, le pont voûte (aussi appelé pont des suicidés) est encadré au sud par des terrains laissés en place, alors qu'au nord (du côté de l'île), ces terrains ont, assez étonnamment, été remplacés par des remblais (Figure 2b).

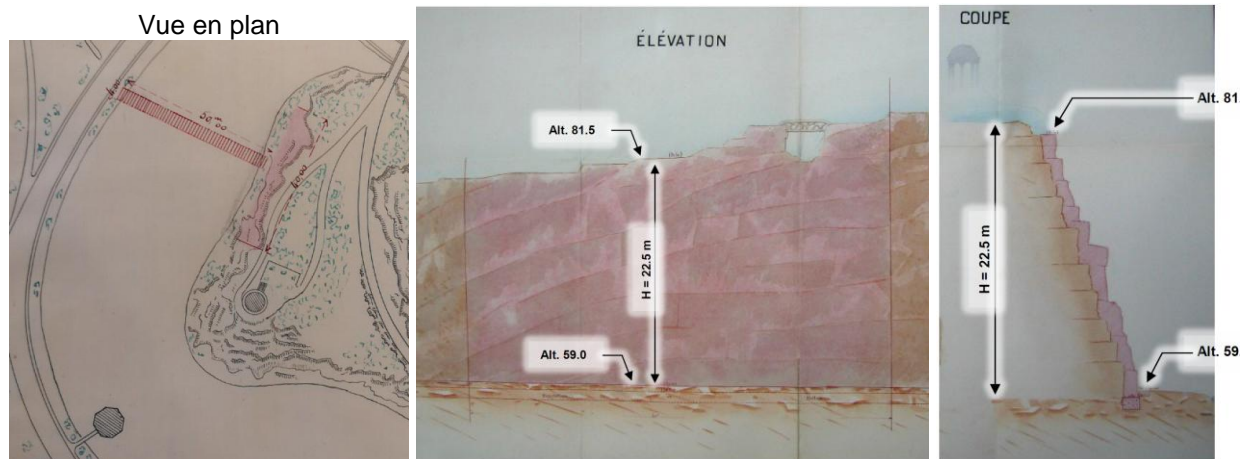
Les **reliefs du parc** font eux aussi rapidement l'objet de réparations pour remédier aux chutes de pierres et de blocs et aux dégâts causés par un incendie lors du siège de Paris en 1870. La paroi est de l'île est ainsi purgée et consolidée entre 1886 et 1902 avec l'ajout en trois phases d'un épais masque maçonné recouvrant par endroit toute la hauteur de la falaise (Figure 4). Ce procédé a été utilisé à d'autres endroits, par exemple autour de la culée sud du pont voûte en 1876. Dans les années 1980, un revêtement en béton projeté va à son tour chercher à limiter les dégradations des parois côté nord du pont voûte.

Figure 4. Consolidation de la paroi est de l'île en 1898-1902, seconde phase.

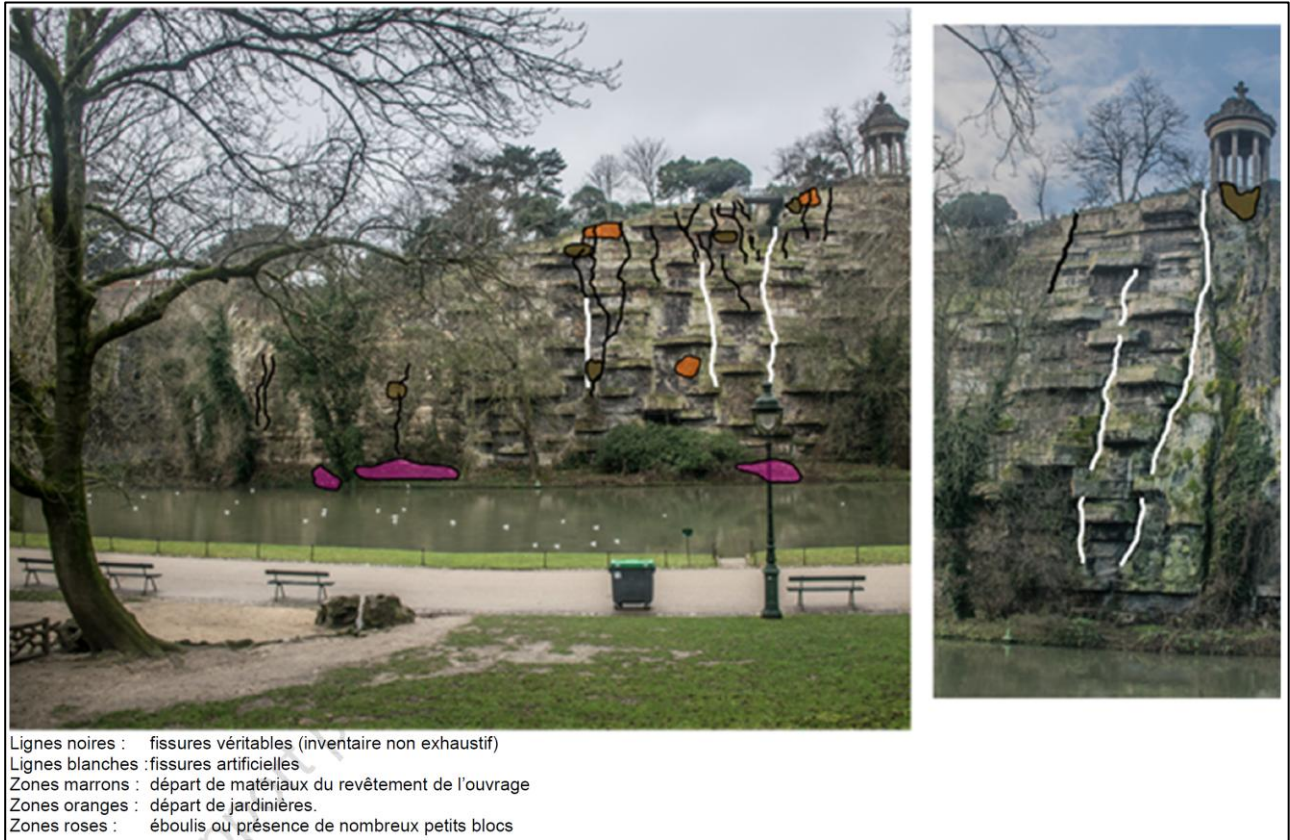
Figure 6. Vue de la paroi est de l'île présentant les principaux éléments de diagnostic du BRGM.

Les instabilités de ces secteurs sont désormais suffisamment bien comprises pour que leur confortement puisse s'envisager de manière efficace : ces faiblesses sont en grande partie liées au vieillissement des ouvrages géotechniques et à la sensibilité du gypse aux agressions naturelles (dissolution par les eaux de pluies et de ruissellement). En attendant que ces travaux se préparent, un plan de surveillance du site a été mis en place par la ville de Paris avec l'assistance du BRGM.

La tâche apparaissant désormais comme la plus importante pour la ville de Paris est de procéder à une réhabilitation des parois de l'île et du front de taille. Le diagnostic du BRGM a en effet impliqué de fortes restrictions d'accès pour le public à ces endroits qui sont en temps normal très prisés par le public (Figure 6).
