# CONFORTEMENT D'UN TALUS ROCHEUX LORS DU CHANTIER DE L'AUTOROUTE « BOGOTA-GIRARDOT » EN COLOMBIE

## REINFORCEMENT OF A ROCK SLOPE FOR THE HIGHWAY PROJECT « BOGOTA-GIRARDOT » IN COLOMBIA

José MUNOZ-CASTELBLANCO<sup>1</sup>, Jérôme VARILLON<sup>2</sup>, Zoubaïda GILBERT<sup>1</sup>.

<sup>1</sup> Vinci Construction Grands Projets, Nanterre, France

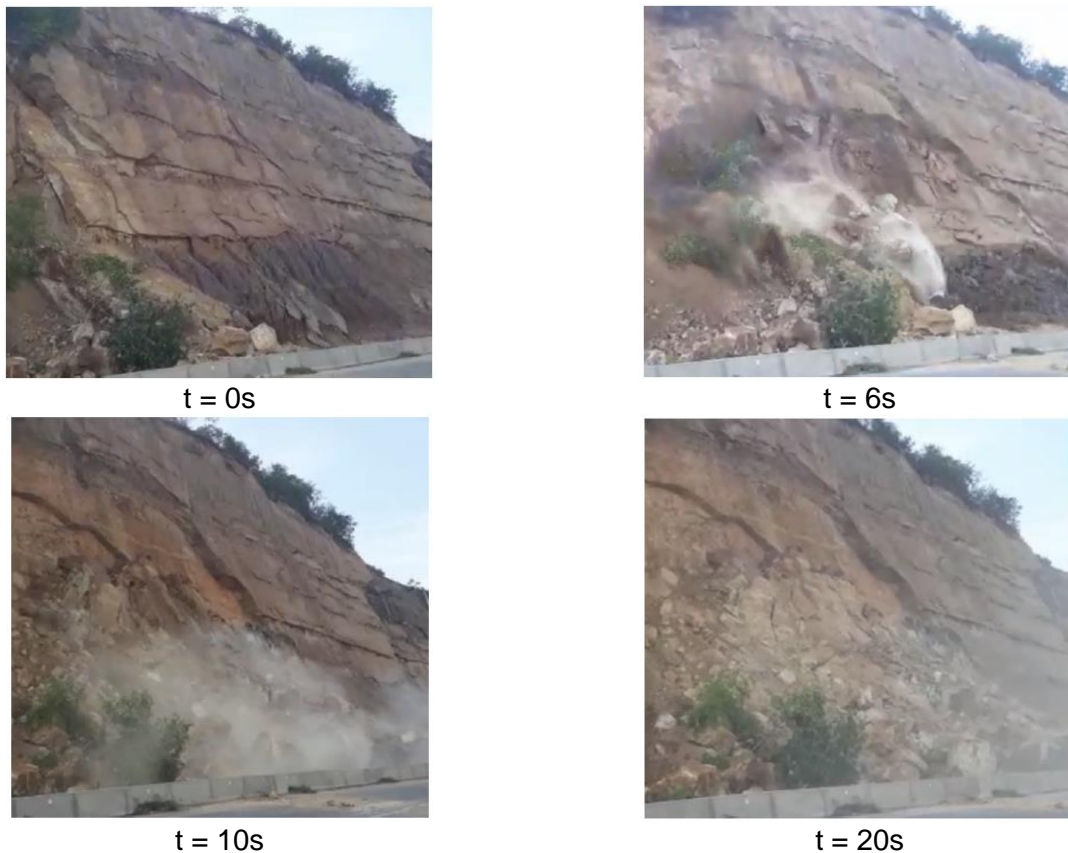
Néanmoins, les inspections réalisées en 2018, ont montré une dégradation accentuée du massif rocheux, due à l'action des fortes températures et des pluies intenses. Cela est mis en évidence par des décrochements de blocs observés lors des inspections de 2018 ; voir les photographies de la Figure 4.

Figure 4. Cinématique du glissement observé le 8 avril 2018

Cette rupture a été générée par la dégradation des propriétés mécaniques des discontinuités dans le massif rocheux, due à l'infiltration des eaux de pluie et les fortes températures. Il s'agit d'une rupture plane reflétée par le décrochement des dièdres associés aux fractures subverticales présentées dans la Figure 3.

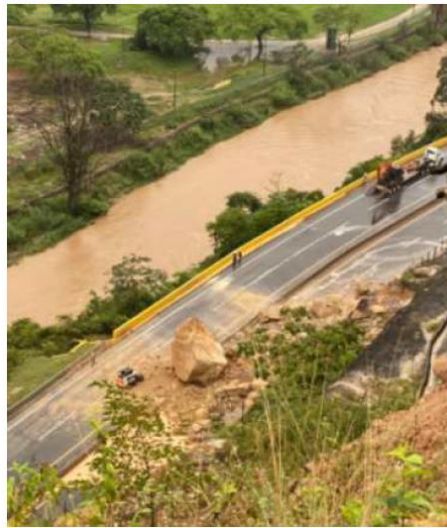
- Altération des affleurements, avec réduction de la résistance au cisaillement, due aux eaux de pluie ;
- Dégradation et érosion des horizons moins résistants (argilites / siltites), créant des vides et des lits en porte-à-faux sur les unités plus indurées (grès / conglomérats) ;
- Fissuration du massif rocheux par des diaclases, avec un pendage de 60°, parallèles à la face du talus. Les joints de stratification ont un pendage de 30 / 35° vers l'intérieur du massif. Néanmoins, cela génère des dièdres instables.
- Altération de l'horizon inférieur des pélites, ce qui crée un déplacement latéral du massif vers l'extérieur, dû au déconfinement.
- Des chutes de blocs métriques et autres instabilités du massif rocheux ont été observées en 2021 ; ceci a accéléré le démarrage des travaux.

Figure 5. Chutes de blocs observées en mars 2021

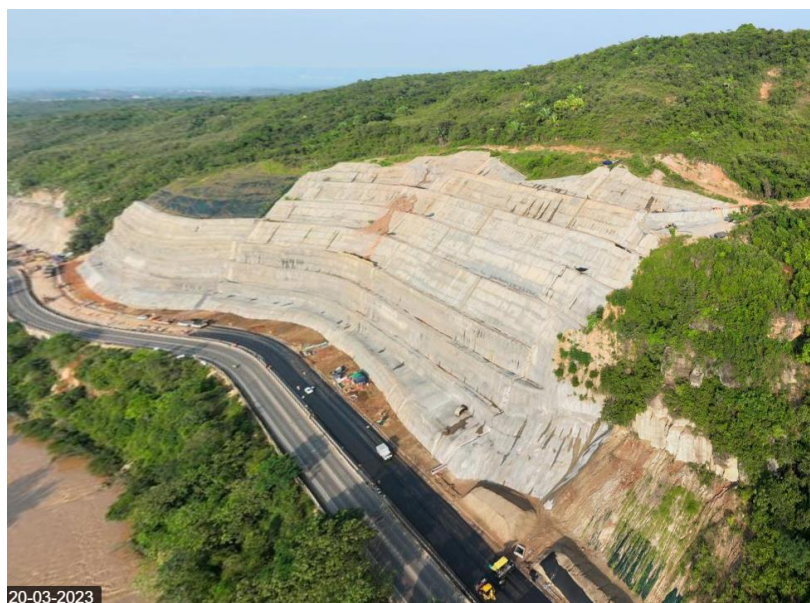
Figure 7. Secteurs 2 et 3 – Travaux finalisés

- Excavation avec une pente de 1H / 3V, puis parois clouées, sur les trois terrasses inférieures dans les grès / conglomérats. Les clous ont été installés avec un maillage de 2.5m x 2.5m, et des longueurs entre 15m et 18m. Le diamètre des clous est de 32 mm, avec un diamètre de forage de 130 mm, en raison de la durabilité du coulis de ciment.

- Un merlon d'environ 3 m de large et 5 m de hauteur a été laissé en pied de talus, afin d'ajouter du confinement aux pélites et éviter le déchaussement du talus. Des clous de 9 m de longueur et 32 mm de diamètre ont été installés, avec une maille de 2 m x 2 m, dans le but de confiner les matériaux, fortement altérés en surface.

- Les bermes sont équipées des caniveaux, et d'un système de drainage superficiel, qui débouche dans des exutoires verticaux. Par endroits, des filtres EnkaDrain ont été installés derrière la paroi, afin de drainer les niveaux d'eau perchée potentiels.

- Une cunette de couronnement reçoit les eaux et les évacue vers des exutoires.
- Des drains subhorizontaux de 15 m de long ont été installés avec une pente descendante de 20° afin de percer les horizons moins perméables (siltites / argilites) et ainsi drainer les niveaux d'eau perchée dans les grès / conglomérats fracturés. Cela afin d'éviter une montée de la pression d'eau derrière les parois en béton projeté.

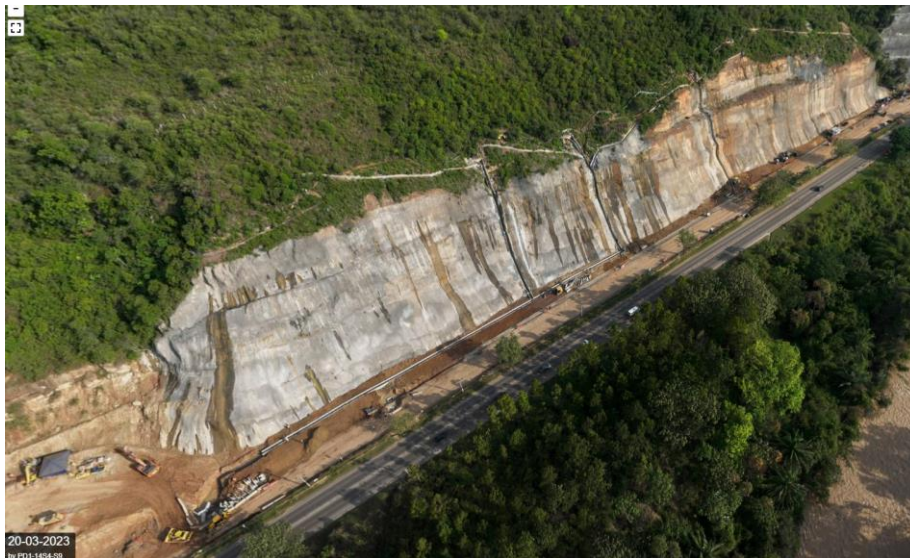
Les talus dans ces secteurs montraient une altération moins importante en 2018 que les secteurs 2 et 3. Le confortement initial incluait la construction des barrières dynamiques en pied du talus et éventuels confortements ponctuels. Néanmoins, lors des inspections en 2021, l'état du massif était encore plus dégradé ; cela a conduit à un confortement plus robuste, avec parois clouées par endroits, béton projeté dans tous les secteurs et barrières dynamiques au pied du talus.

Figure 8. Secteurs 4 à 9 – Travaux terminés

- Nettoyage des blocs et dièdres instables.
- Remplissage des vides avec du béton cellulaire ; des matériaux charpentés des glissements ont été utilisés comme base pour ces remplissages.
- Clouage ponctuel des dièdres pas encore tombés. La décision sur les blocs à clouer a été prise en fonction de la condition réelle du massif, avec l'aide des géologues et géotechniciens de chantier.
- Protection de toute la face du talus avec du béton projeté et treillis soudé.
- Le drainage est assuré par une cunette de couronnement qui reçoit les eaux superficielles et les évacue vers des exutoires. Dans certaines sections, des bermes ont été réalisées avec des cunettes longitudinales qui déchargent vers les exutoires.
- Construction d'une barrière dynamique au pied du talus. Cette structure est inclinée, ce qui permet une meilleure absorption de l'énergie de chute des blocs.
