LIGNE PAU-CANFRANC : COMMENT CONCILIER EXPLOITATION FERROVIAIRE, RISQUES NATURELS ET ENVIRONNEMENT

THE PAU-CANFRANC LINE: HOW TO RECONCILE RAIL OPERATIONS WITH NATURAL HAZARDS AND ENVIRONMENTAL PROTECTION LAWS

Florence BELUT¹, Ombeline FOREST¹

¹ SNCF Réseau, Paris, France

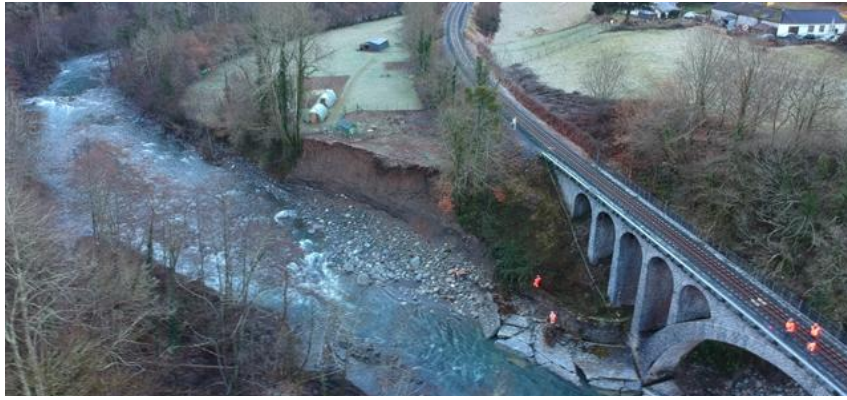
En janvier 2022, suite à une crue du Gave d'Aspe, il a été constaté un affouillement important des berges du remblai d'accès au Viaduc de Sarrance : 40 ml en amont sur une hauteur supérieure à 10 m et 20 ml en aval sur une hauteur supérieure à 5 m ont ainsi été emportés (cf. fig. 1 et 2). La ruine du perré maçonné protégeant le quart de cône et l'arrachement du bloc de protection devant la fondation de l'arche, ainsi mise à nue (fig. 3) a conduit à l'interruption des circulations ferroviaires et à la mise en place de bus de substitution.

Figure 1. Vue générale de l'affouillement et de la ruine du perré au niveau du viaduc de Sarrance.

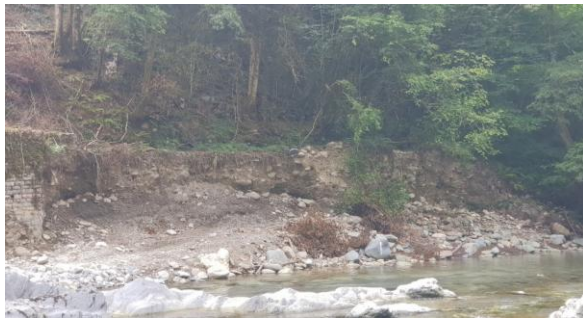
Figure 2. Erosion des berges à l'aval du pont

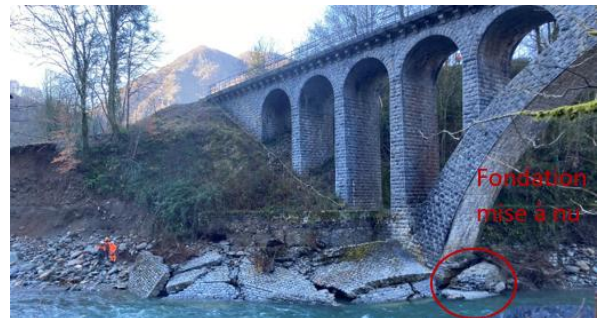
Figure 3. ruine du perré et fondation mise à nu

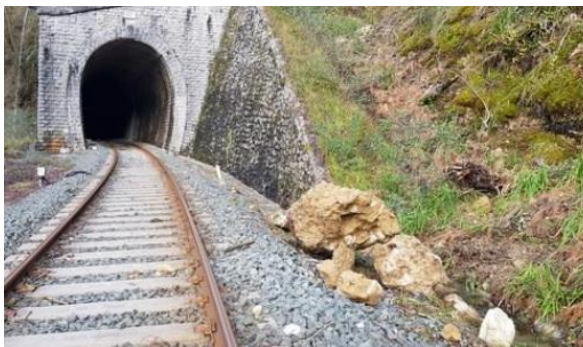
En février 2020 et 2021 puis fin décembre 2021, plusieurs éboulements de blocs rocheux successifs, de volume total compris entre 0,5 m³ et 2,5 m³ se sont produits (fig. 4 et 5) et ceci malgré des purges en recherche régulières (mai 2020 et février 2021).

Figure 4. Chutes de blocs de février 2021.

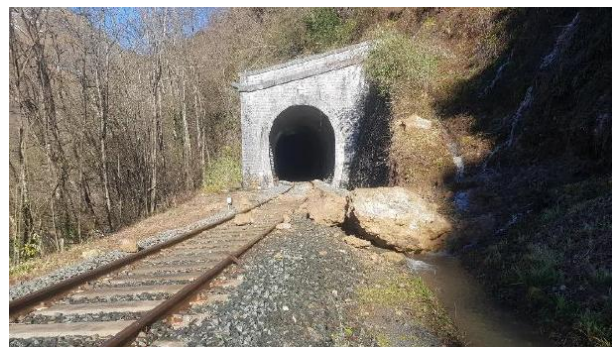
Figure 5. Chutes de blocs de décembre 2021.

Ces chutes, dont certaines ont engagé le gabarit ferroviaire, ont entraîné la mise en place d'un ralentissement à 10 km/h afin d'assurer la sécurité des circulations. Le site est également affecté par des glissements superficiels en partie inférieure du déblai (environ 10 à 15 m³ en avril 2020) et des inondations (en piste).

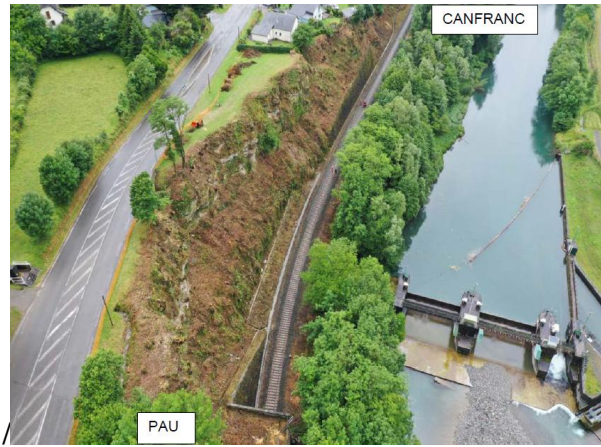
A cet endroit, la ligne est établie en profil mixte, déblai côté gauche et remblai côté droit. Le Gave d'Aspe longe le pied de remblai et une route départementale et des habitations sont situées en crête de l'ouvrage (fig. 6).

Figure 6. Vue générale du déblai à la sortie du tunnel de l'Araou.
