TRAITEMENT D'UN DEBLAI DE LA LGV EST EUROPEENNE PAR MASQUE AVEC REUTILISATION DES MATERIAUX DU SITE

TREATMENT OF CUTTING FROM THE EASTERN EUROPEAN HIGH SPEED TRAIN LINE PER MASK WITH REUSE OF SITE MATERIALS

Guillaume NEVEU¹, Vincent TALFUMIERE²

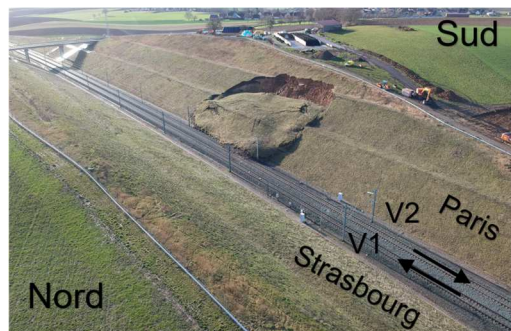
Au matin du 5 mars 2020, à 7h32, un TGV, en provenance de Colmar et se dirigeant vers Paris (sur la voie 2), heurte une masse de terre glissée et déraile prolongeant sa trajectoire sur plus de 1600 mètres, en engageant la voie contiguë (Fig.1). Un seul blessé grave est à déplorer. La cause du déraillement est le heurt du pied du bourrelet d'un glissement du talus adjacent (sur le talus côté Sud) qui s'est produit peu avant le passage du TGV.

Figure 1. Vue aérienne du déblai après le glissement du 5 mars 2020

Le glissement de mars 2020 n'a concerné que les lœss et les marnes du Domérien. Il s'agit d'un des plus gros glissements connus sur une ligne à grande vitesse (proche de 11 000 m³) et le seul ayant engagé le gabarit ferroviaire depuis la mise en service des premières lignes à grande vitesse en 1981. Cet accident s'est produit 3 ans et demi après la mise en service de la ligne et moins de 8 ans après la fin des travaux de terrassement.

Ces travaux de réparation ont consisté à la réalisation d'un masque de reconstitution de 30 000 m³ et se sont déroulés en deux phases entre avril et juin 2020 :

- Phase 1 : déchargement du talus pour accéder aux voies, sécuriser le déblai avec l'évacuation de 14 000 m³ de matériaux,
- Phase 2 : évacuation de 16 000 m³ complémentaires et confortement par mise en œuvre d'un masque en matériaux de carrière, drainants, compactés sur une bêche d'ancrage et reprise des drainages existants avec raccordements des tranchées drainantes au collecteur de plateforme.

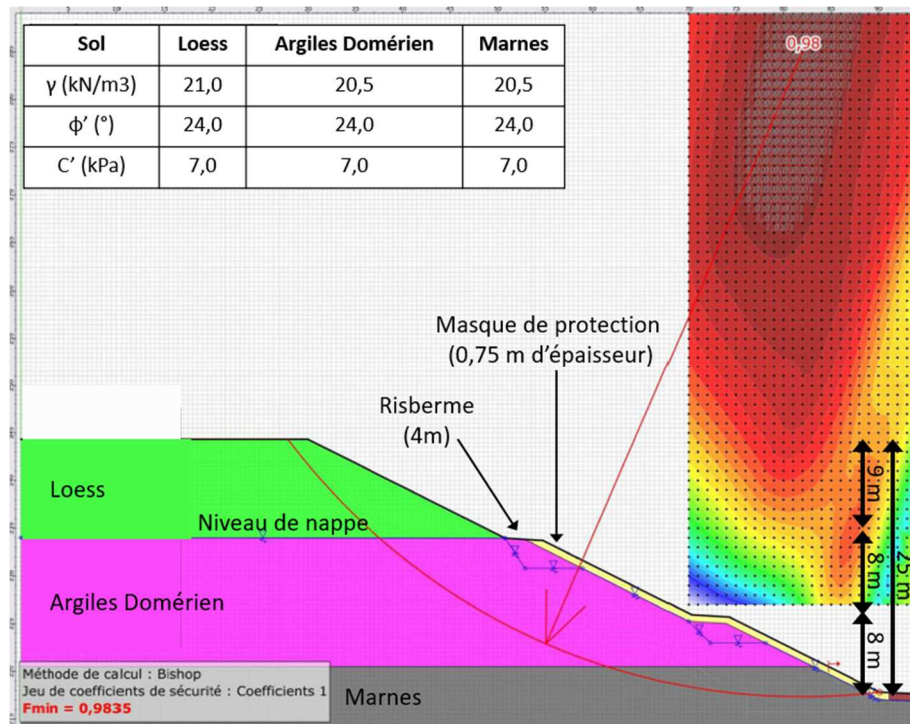
Ensuite, un diagnostic de stabilité (de type G5 selon la norme NF P 94-500 – novembre 2013) a été réalisé sur la stabilité des talus de l'ensemble du déblai. Les résultats des calculs de stabilité ne sont pas satisfaisants sur une partie de la butte Est. Ils montrent des coefficients globaux de stabilité inférieurs à 1 (Fig. 2). Par conséquent il est nécessaire de conforter le déblai de façon préventive sur 615ml (360 ml côté Nord et 255 ml côté Sud) sur des talus de 8 à 25 m de hauteur.

Figure 2. Calcul de stabilité (Talren) côté Sud (V2)

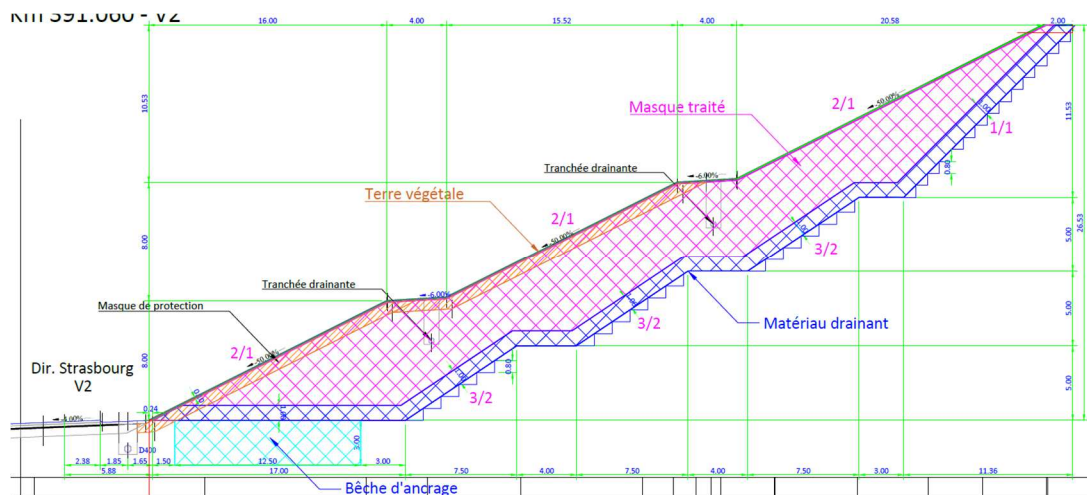
Figure 3. Profil en travers du confortement au km 391.060 côté Sud (V2)

Le projet de confortement sur plus de 600 ml nécessite environ 150 000 m³ de terrassement, dont 100 000 m³ de masque traité (67%) et 50 000 m³ de massif drainant (33%) comprenant le matelas drainant et la bêche d'ancrage. Le volume du confortement est d'environ 400 m³/ml dans la zone de plus grande hauteur du talus (Fig. 3).

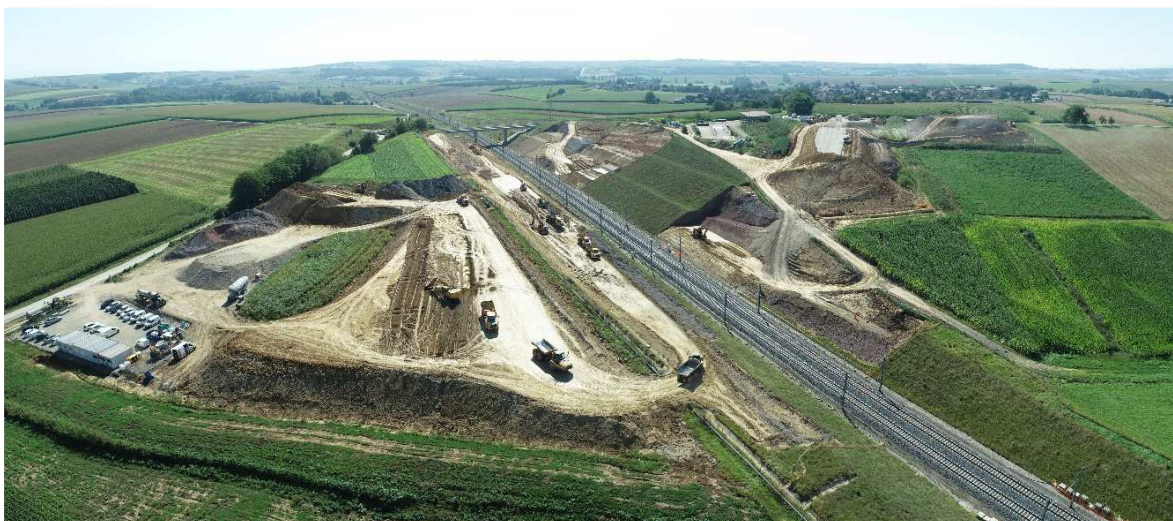
Figure 6. Vue aérienne du chantier le 02/09/2021

Les terrassements se sont déroulés de mai à novembre 2023 (Fig. 4, 5 et 6). Les premiers déblais ont servi à réaliser le matelas tampon de 1m d'épaisseur au droit des aires de traitement chacune. Ensuite les opérations suivantes ont été réalisées :

- Régaler les matériaux extraits du déblai sur l'aire de traitement,
- Humidifier si nécessaire les matériaux pour obtenir la bonne teneur en eau,
- Incorporer le liant de 1.5% de chaux vive CL 90 ou de 4% de LHR Calcia Ligex FPL1,
- Malaxer le matériau et le liant sur une épaisseur de 30 cm environ,
- Reprendre le matériau qui présente une mouture fine et des nouvelles caractéristiques mécaniques,
- Régaler le matériau traité dans la zone de remblaiement sur une épaisseur de 20 à 30 cm environ, puis compacter la couche.
