Confortement de la falaise de Villerville face aux phénomènes d'érosion régressive.

Strengthening of the Villerville cliff against regressive erosion phenomena

Robin Retoux¹, Christophe Javersac², Benoit Desamais³

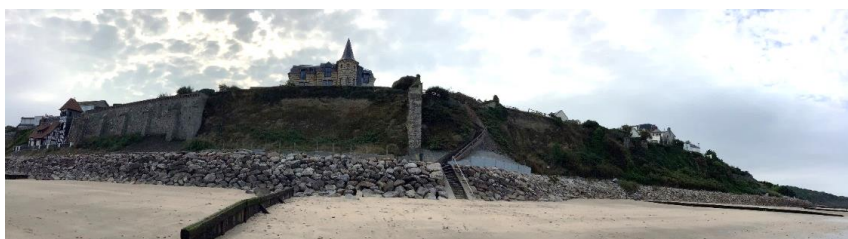
Figure 3 : Vue globale de la falaise depuis la plage

La solution technique retenue par le concepteur est la réalisation d'un parement béton projeté armé cloué sur l'ensemble de la surface « naturelle » et un clouage de renfort au droit des murs de soutènements existants.

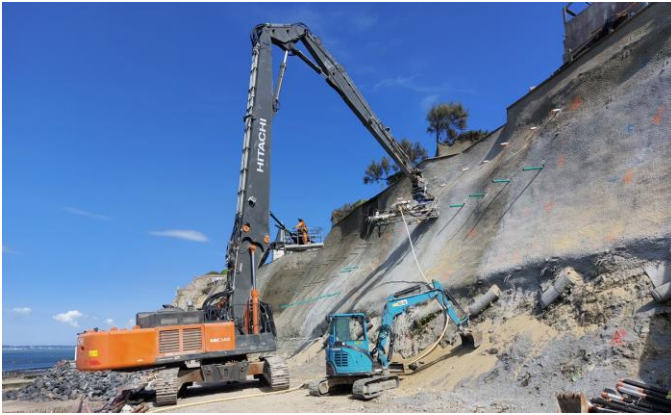
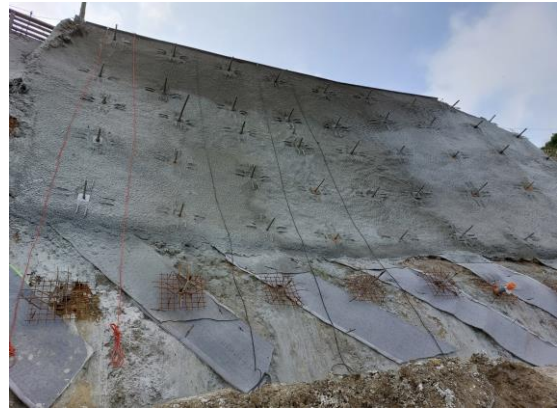
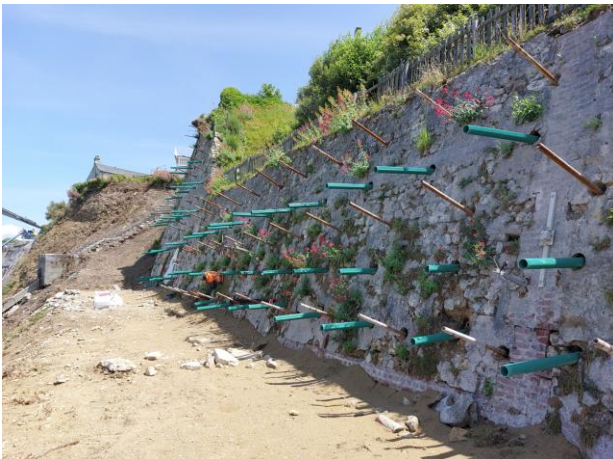
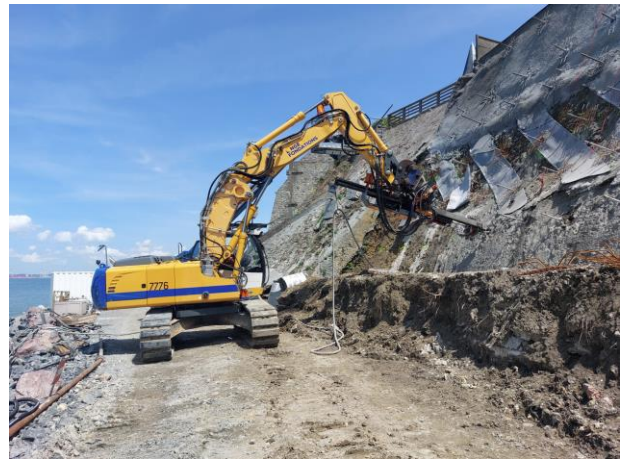
Figure 4 : Réalisation des clous et drains au cours du chantier

Un ensemble de clous autoforés, comprenant les types R38-500 et R51-800, a été installés sur 3 à 7 niveaux pour sécuriser la falaise, ses habitations, et le futur itinéraire piéton en contrebas. Ces clous, varient en longueur de 7 à 18 m, avec un espacement compris entre 1.5 et 2.5 m. Au total, plus de 700 clous ont été implantés, totalisant plus de 11 km linéaires, avec un poids total d'armature de 110 tonnes. La gestion des eaux, cruciale pour la stabilité de la falaise, a été abordée par l'instauration d'un système de drainage à l'aide d'un enkadrain, ainsi que la création d'un réseau étendu de drains de 5 à 10 m. En tout, 3.5 km de drains ont été installés pour assurer un écoulement des eaux météoriques adéquat. L'ensemble de ces travaux a été mené à bien sur une période de 12 mois.

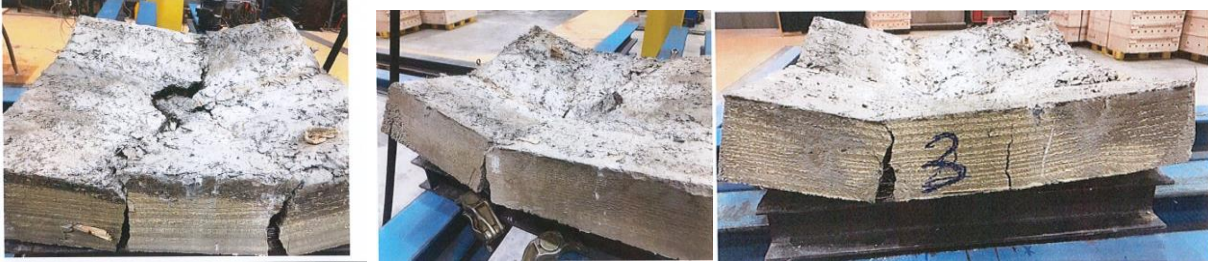
Figure 7 : type de rupture observées lors des essais absorption

Pour le parement, les fibres utilisées (Beckaert Dramix 3D 65/35GG), dosées à 40 kg/m³, ont été soumises à des essais en laboratoire afin de vérifier leur résistance au moment. Deux types d'essais ont été réalisés pour valider l'approche adoptée conformément au code FIB 2010 : les essais d'absorption d'énergie et les essais de flexion sur trois points. Cet essai, conforme à la norme NF EN 14488-5, sert à évaluer la capacité d'absorption d'énergie des matériaux testés. Il s'agit d'un essai sur appui continu conçu pour comparer les performances des bétons projetés renforcés par des fibres et/ou des treillis soudés. La procédure consiste à appliquer une charge de poinçonnement centrée sur une "dalle éprouvette" jusqu'à ce qu'une flèche de 30 mm soit atteinte. L'énergie absorbée, mesurée sous la courbe charge/flèche de 0 à 25 mm de déplacement, est ensuite calculée. Cet essai permet également de caractériser le comportement du béton jusqu'à sa rupture.

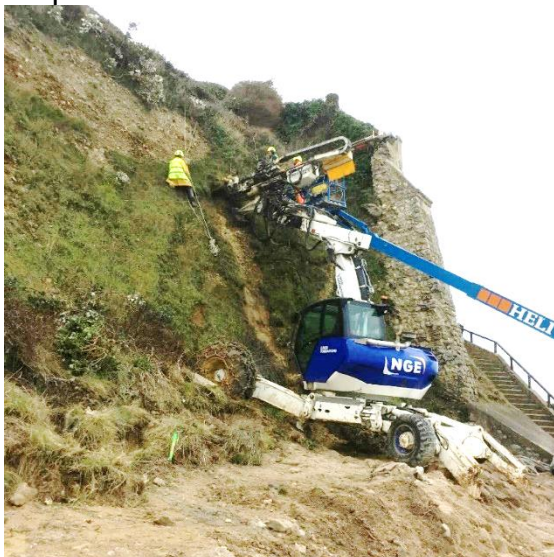
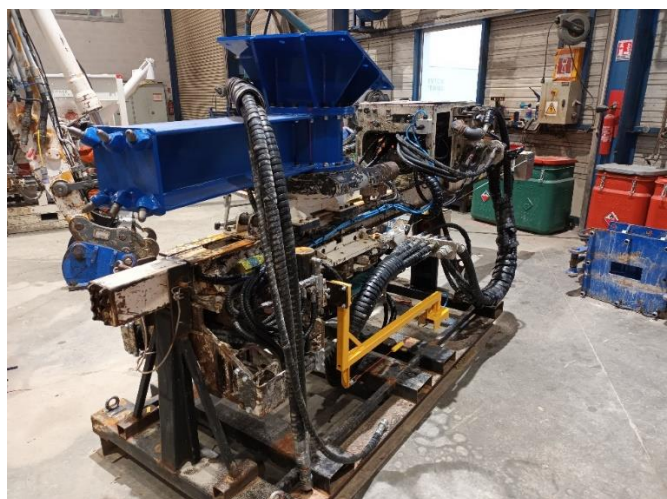
Figure 11 : utilisation de la pelle araignée pour la réalisation de certains forages, glissière lourde équipée sur la pelle de démolition

- Glissière « lourde » afin de réaliser les forages en diamètre 115mm sur 18ml de profondeur.

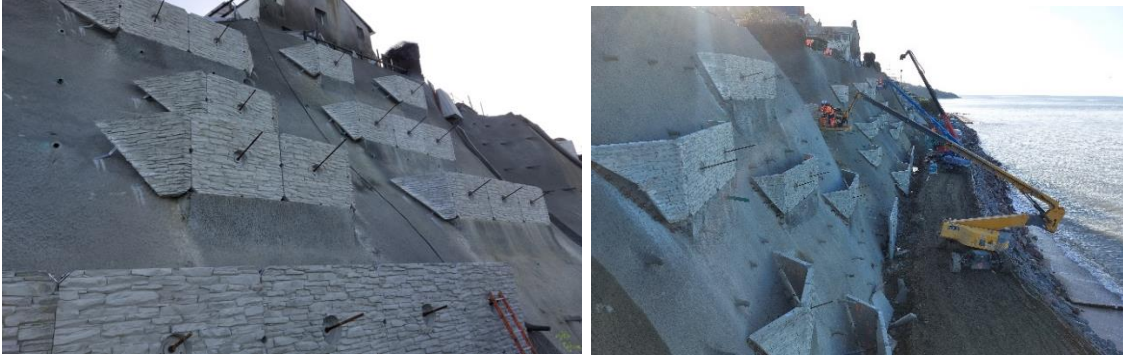
Figure 14 : procédé ADOC® mis en place pour les jardinières

Ce projet comprend également une dimension paysagère visant à mettre en valeur la falaise, le village de Villerville et la promenade en contrebas. Des jardinières installées en surplomb de la falaise ont été conçues pour accueillir des plantations suspendues. Une

solution technique novatrice utilisant le procédé ADOC® a été choisie pour la réalisation de ces ouvrages distinctifs.

En outre, la création d'un soutènement le long du cheminement en contrebas, partageant la même conception que les écailles ADOC®, a permis de créer un ensemble harmonieux propice à la végétalisation.

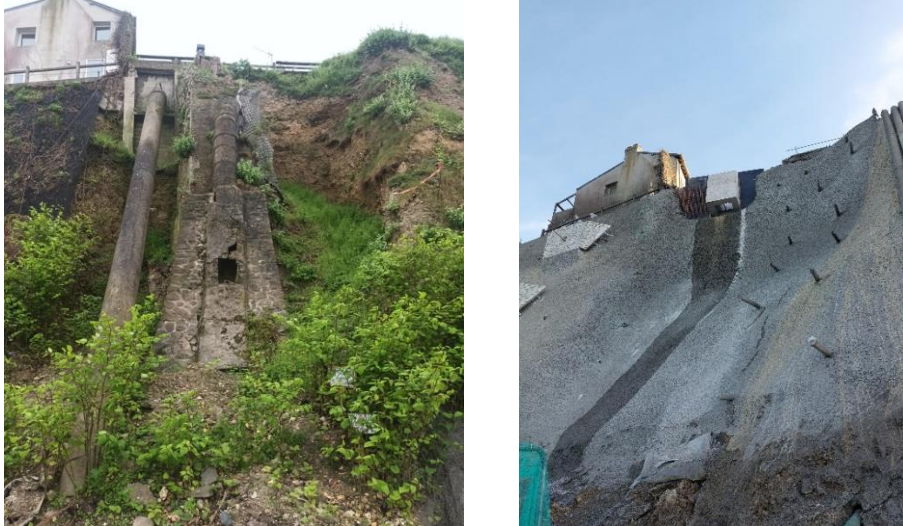
Figure 15 : Evolution du Douet (Nota : ces travaux d'aménagement notamment le fil d'eau ne sont pas terminés)

Une opération de mise à découvert du ruisseau du Douet a été réalisée, remplaçant ainsi les canalisations et ouvrages maçonnés délabrés qui parcouraient la falaise. Cette mise à découvert a pour objectif de mettre en valeur ce cours d'eau local, offrant une vue dégagée sur son écoulement constant vers la mer en contrebas.
