# SUIVI EN TEMPS REEL DES DEPLACEMENTS D'UN GLISSEMENT DE TERRAIN PENDANT LES TRAVAUX DE CONFORTEMENT

## LANDSLIDE DISPLACEMENT MONITORING IN REAL TIME DURING REINFORCEMENT WORKS

<sup>1</sup> GEOLITHE, Crolles, France

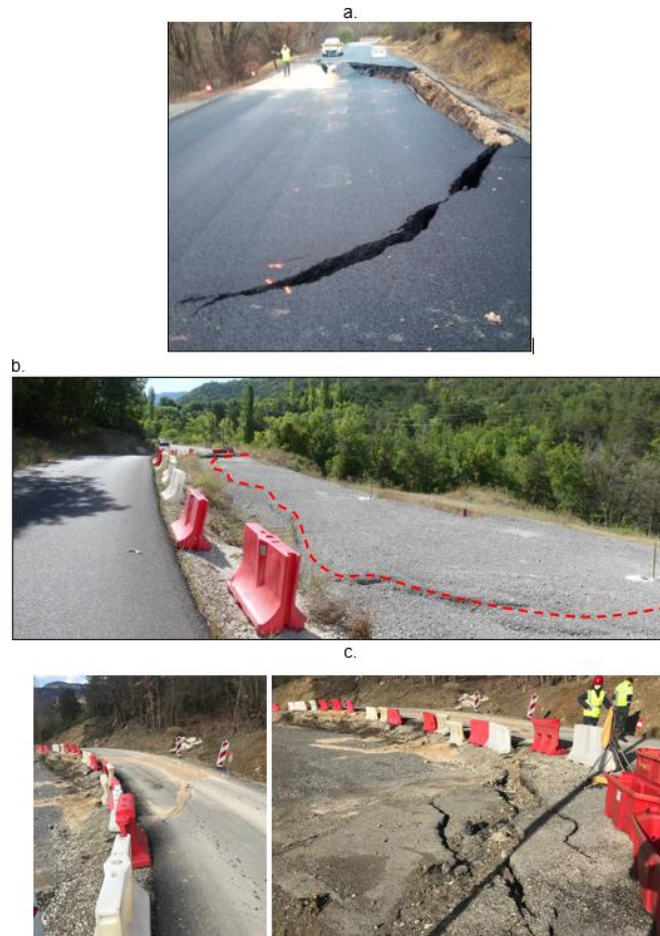
Figure 2. Évolution du glissement : (a) activation initiale en janvier 2018, (b) réactivation à l'été 2020, (c) progression du glissement en février 2021.

Le site a fait l'objet de plusieurs épisodes de déformations de janvier 2018 à août 2020 (Figure 2).

Dès le début des travaux préparatoires (en janvier 2021), des mouvements ont été constatés à la fois en partie supérieure (Figure 2c) et en partie inférieure.

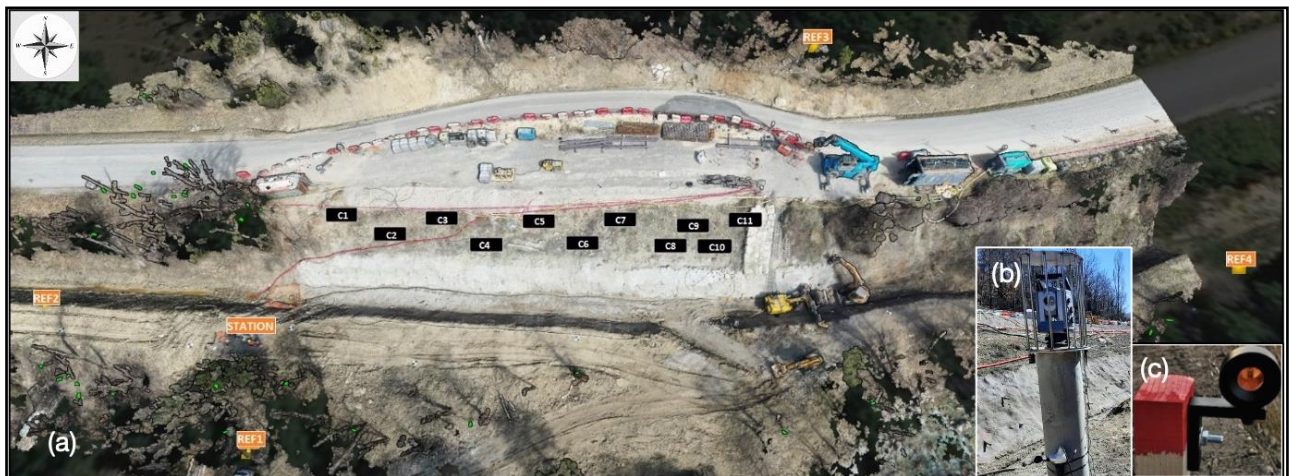
Le dispositif de surveillance consistait au suivi de 11 cibles placées dans la zone active du glissement, réalisé par une station de mesure topographique autonome et connectée (Figure 6). Cette station était couplée à une interface web (SaaS) permettant un suivi en temps réel et l'envoi d'alertes mail et SMS dans un court délai en cas de dépassement de seuils de déplacement ou de vitesse prédéfinis. Ceux-ci ont été fixés en concertation avec les différents intervenants (Tableau 1).

Figure 6. (a) Implantation générale des éléments du dispositif de mesures. (b) Détail de la station de mesure de type Trimble S9. (c) Détail d'une cible.

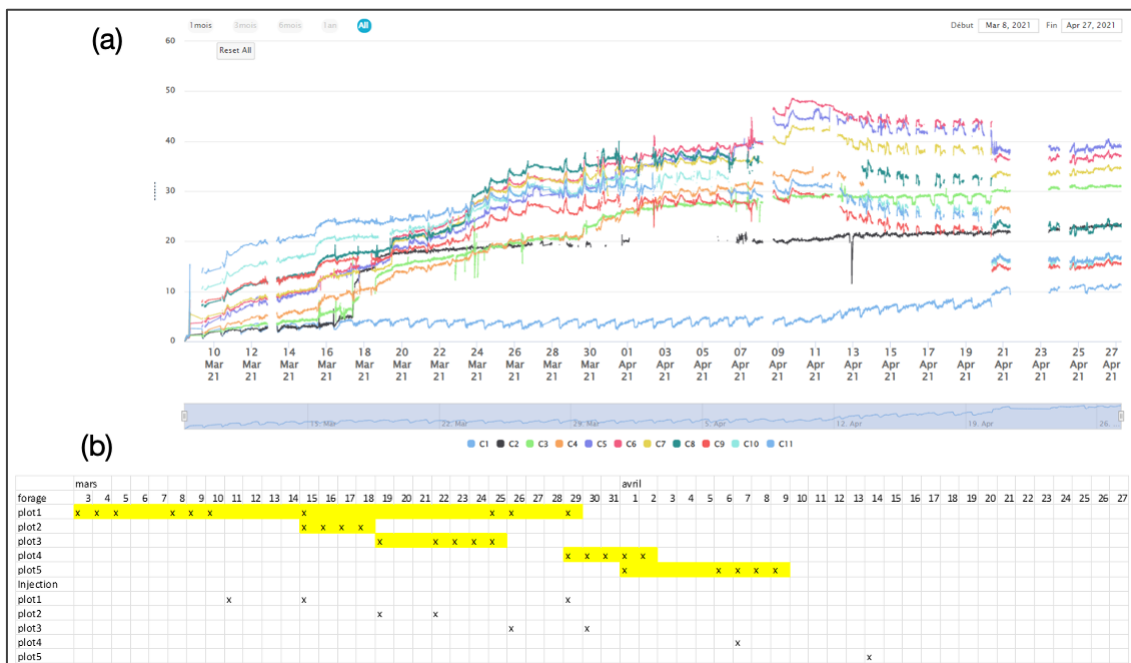
La réalisation des forages est la phase de travaux la plus sujette aux déplacements (Figure 7) avec l'observation de « sauts » de 10 à 15 mm dans les déplacements des cibles lors de la réalisation des forages.

Figure 7. (a) Séries temporelles des déplacements cumulés des cibles C1 à C11 sur les 7 semaines de réalisation de la paroi clouée. (b) Déroulé des travaux sur la période correspondante.

Ces déplacements rapides et localisés se situent au droit des plots exécutés. Les premiers pics de déplacements sont en effet localisés au niveau des cibles C10 et C11, voisines du premier plot réalisé (plot 1), et dans une moindre mesure au niveau des cibles C8 et C9. Ces déplacements plus importants sont synchrones avec les phases de forages ;

le second pic marqué de déplacements a lieu lors du forage des ancrages du plot 2. On constate également que la cible C1 est peu affectée et semble située dans une zone peu sensible aux déplacements (limite de zone et présence d'enrochements). L'enchainement des phases est particulièrement visible sur les cibles afférentes au plot 2.

Des évolutions similaires sont constatées pour les autres cibles, avec une réduction des déplacements pour les derniers plots réalisés (effet de cloisonnement du glissement). À la suite des forages, les injections des ancrages puis la projection du béton ont été réalisées afin de stabiliser progressivement les plots.

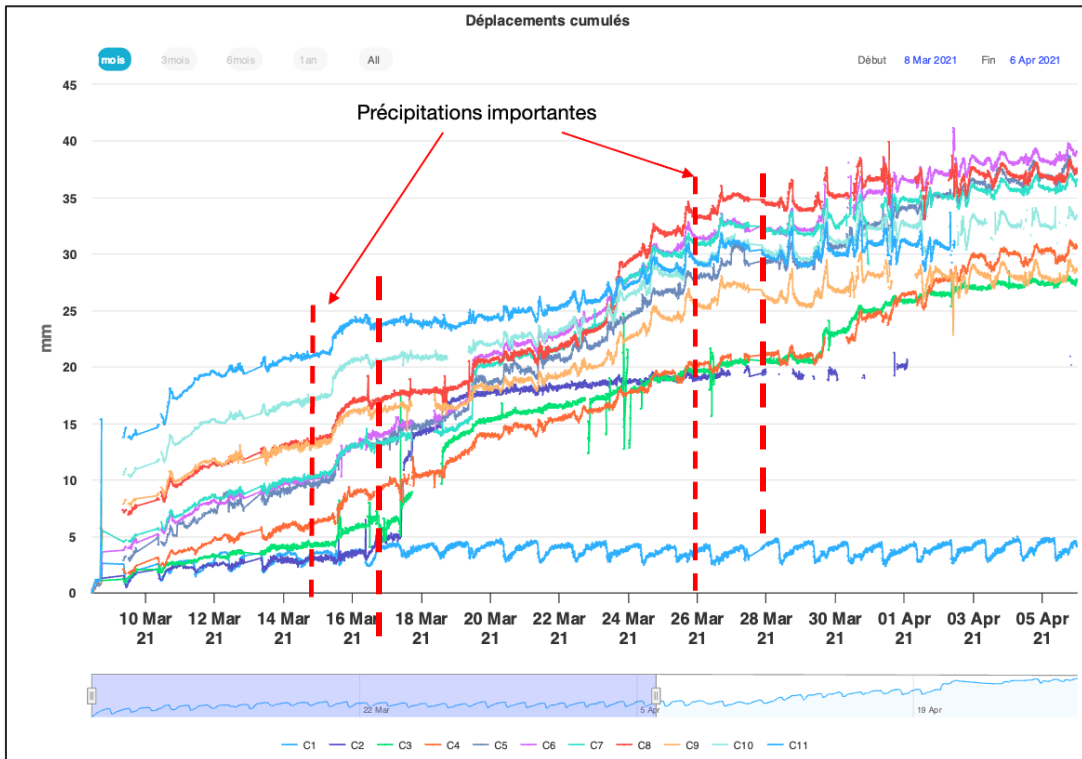
Une des causes identifiées du glissement est l'apport d'eau dans les couches marneuses situées en profondeur. Un lien entre précipitations et déplacements a en effet été identifié, notamment autour du 15 mars, où les stations météo les plus proches ont enregistré des précipitations importantes, et où l'on peut observer une réaction très rapide du glissement avec un déplacement généralisé à l'ensemble des cibles, de l'ordre de 3 à 5 mm en 24 h (Figure 9).

Figure 9 : évolution temporelle des déplacements des cibles, entre le 9 mars et le 3 avril.

On observe également que l'épisode de précipitations du 26 mars n'a quasiment pas d'effet sur les mouvements du glissement. Nous interprétons ceci par la contribution favorable des plots 1 et 2, déjà entièrement réalisés à cette date. De la même manière, les fortes précipitations relevées fin avril n'ont aucun effet particulièrement visible sur le glissement, preuve de l'efficacité du confortement réalisé.
