COMPRENDRE LE COMPORTEMENT GEOTECHNIQUE DU PARC DES BUTTES-CHAUMONT EN RECONSTITUANT SON HISTOIRE

UNDERSTANDING THE GEOTECHNICAL BEHAVIOR OF BUTTES-CHAUMONT PARK BY RECONSTRUCTING ITS HISTORY.

Gildas NOURY¹, Clara LEVY¹, Isabelle HALFON¹, Margaux FLIPO-HOUZE¹, Florian MASSON¹, Marc PERUZZETTO¹

¹ BRGM, Orléans, France.

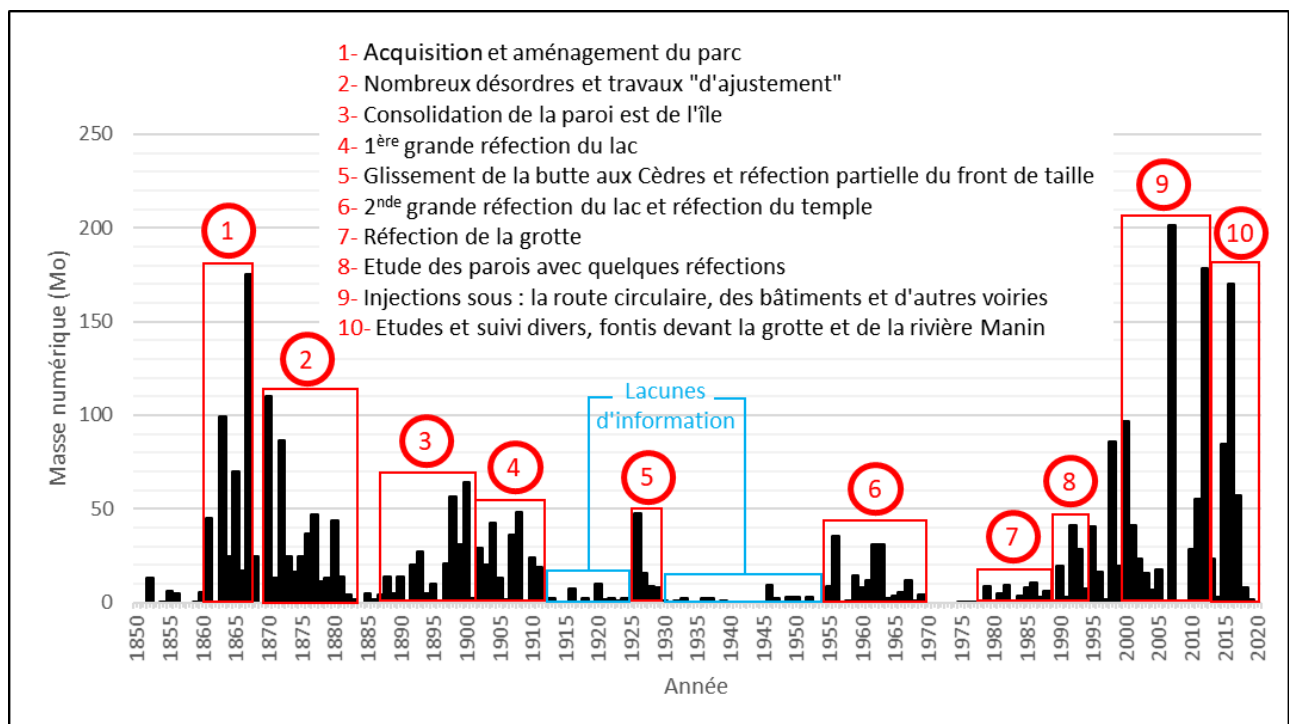
Figure 1. Répartition temporelle des données collectées et principaux évènements géotechniques

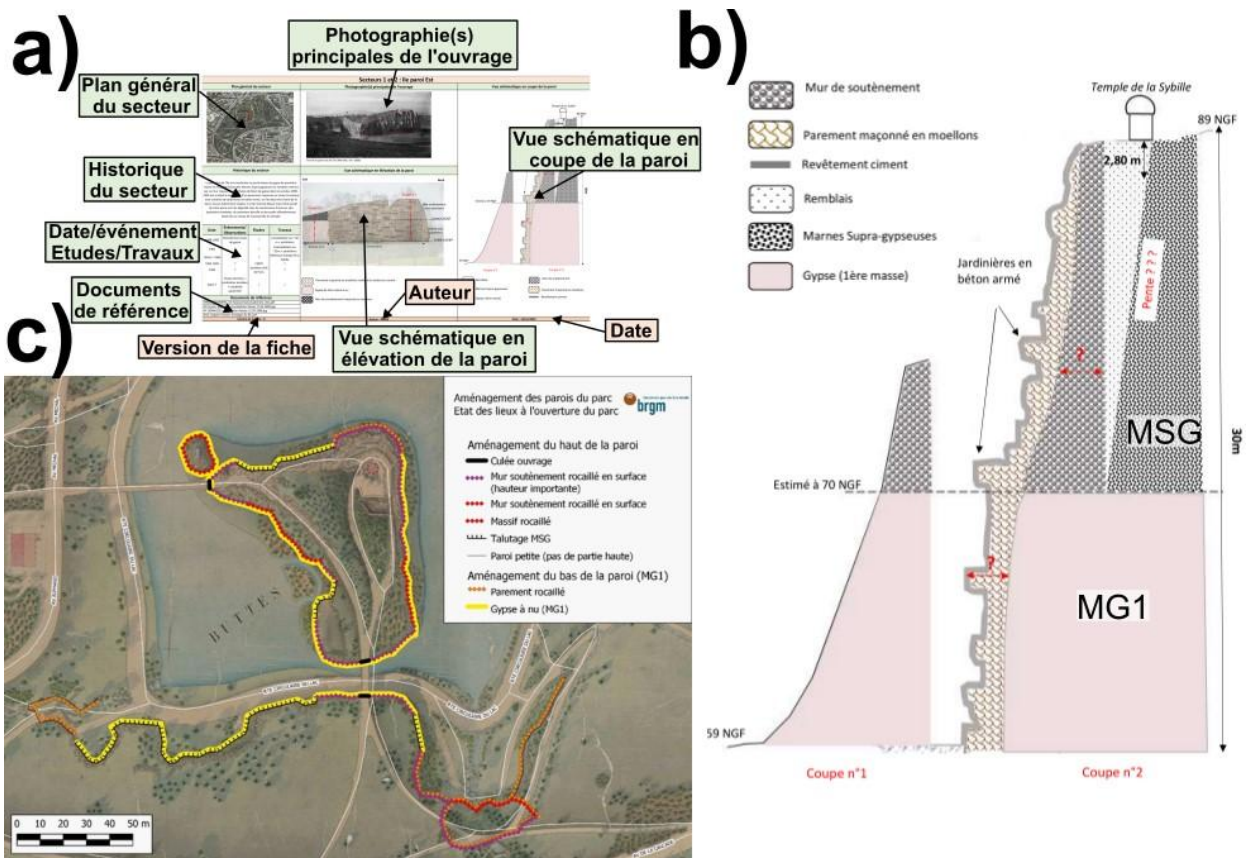
La gestion à long terme du site est désormais facilitée par cet état des lieux. Les principaux ouvrages géotechniques disposent chacun d'une fiche de synthèse : elle présente les principales dates de travaux et leurs natures, les désordres les plus importants, les faiblesses actuelles ainsi que les incertitudes résiduelles (très variables selon les secteurs). Les éléments concernant la paroi est de l'île sont donnés à titre d'exemple en Figure 5. Les détails sont tous disponibles dans un rapport et via l'ensemble des documents collectés, nommés et rangés dans des dossiers numériques. Le repérage de la plupart de ces informations peut enfin se faire grâce au SIG livré avec l'étude.

Figure 5. Documents de synthèse: a) Organisation de la fiche faite pour la paroi est. b) Zoom sur la coupe schématique de ladite paroi. c) Plan de la configuration des parois verticales en 1867.
