# CONFORTEMENT D'UN TALUS ROCHEUX LORS DU CHANTIER DE L'AUTOROUTE « BOGOTA-GIRARDOT » EN COLOMBIE

## REINFORCEMENT OF A ROCK SLOPE FOR THE HIGHWAY PROJECT « BOGOTA-GIRARDOT » IN COLOMBIA

José MUNOZ-CASTELBLANCO<sup>1</sup>, Jérôme VARILLON<sup>2</sup>, Zoubaïda GILBERT<sup>1</sup>.

<sup>1</sup> Vinci Construction Grands Projets, Nanterre, France

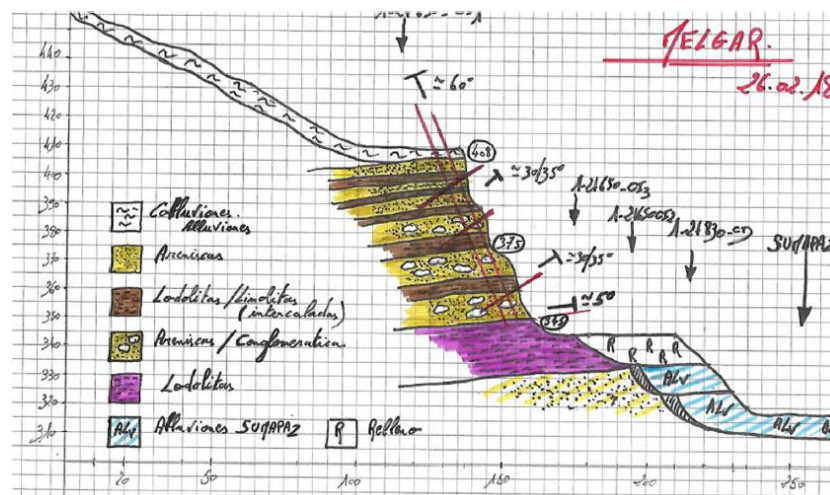
Figure 3. Stratigraphie présente dans la zone du talus Melgar (VCGP, 2018)

Les joints de stratification ont un pendage de 5° vers l'intérieur du massif, donc favorable. Il existe deux jeux de diaclases: le première avec des fissures subverticales et parallèles à la face du talus (pendage 60°), puis le deuxième avec pendage de 30 à 35° plongeant vers le massif.

Cette rupture a été générée par la dégradation des propriétés mécaniques des discontinuités dans le massif rocheux, due à l'infiltration des eaux de pluie et les fortes températures. Il s'agit d'une rupture plane reflétée par le décrochement des dièdres associés aux fractures subverticales présentées dans la Figure 3.

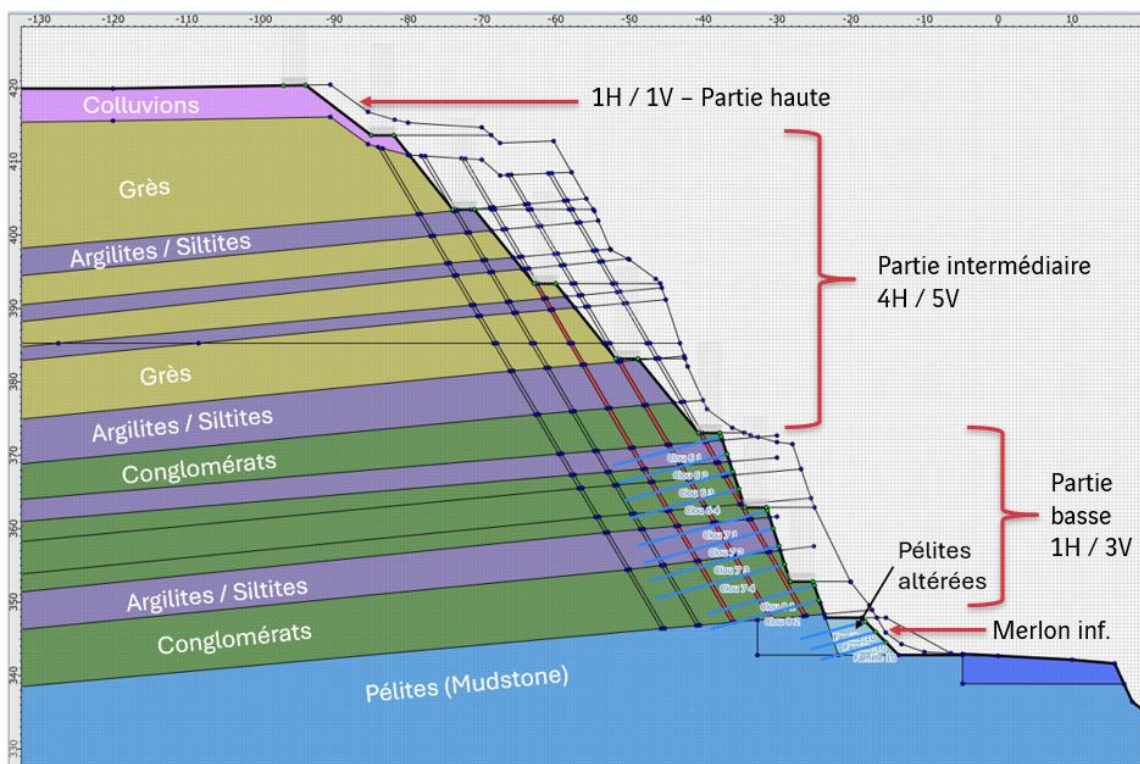
Figure 6. Stratigraphie – Secteur 2

Les travaux ont été réalisés par des terrasses de 10 m de hauteur et bermes de 3 m de largeur, sur une hauteur totale de 70 m. La Figure 6 montre la stratigraphie utilisée pour les analyses.

- Rupture plane par les diaclases de 60° (voir traits rouges dans la Figure 6).
- Rupture circulaire à travers le massif rocheux, afin de garantir la stabilité globale.
